# 广州市海珠区南边路 6 号地块 土壤污染状况初步调查报告

土地使用权人：广州纺联进出口有限公司

调查单位：广东贝源检测技术股份有限公司

编制时间：2021 年 10 月

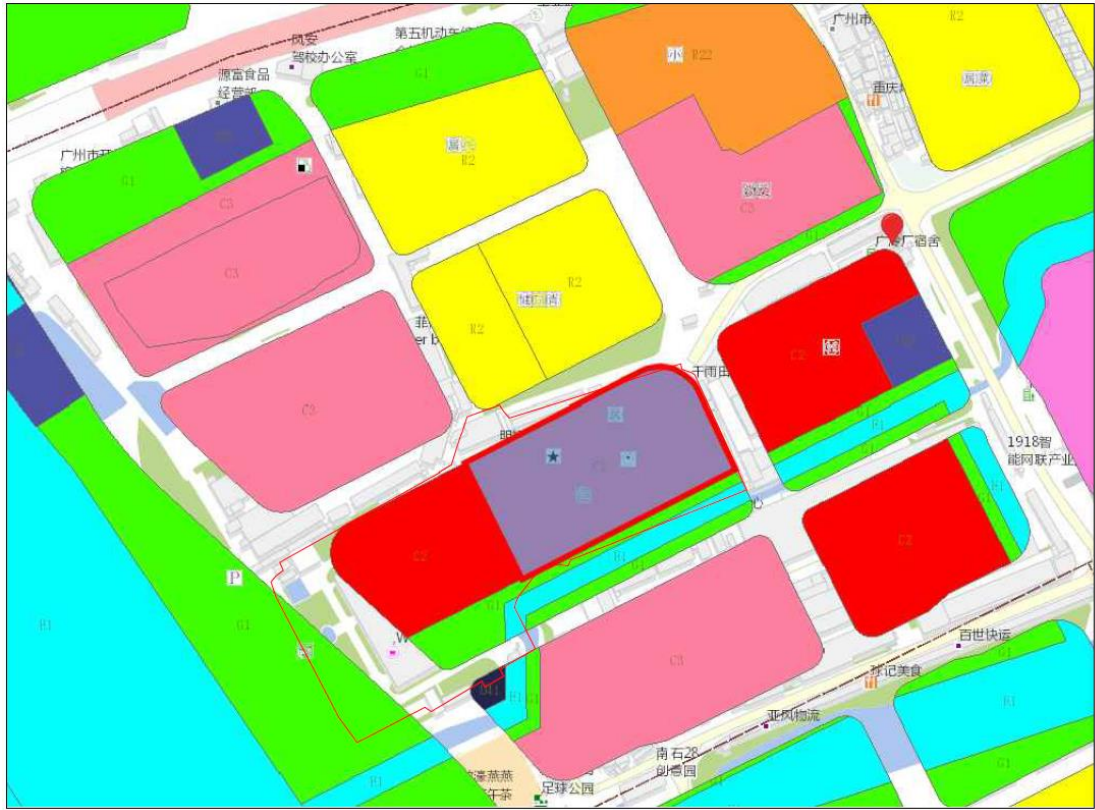
图 2.6-1 项目地块现行控制性详细规划图

根据《关于商请协助提供部分地块现行控制性详细规划情况的复函》（广州市规划和自然资源局海珠区分局，2019 年 7 月 3 日）、《广州市规划和自然资源局政府信息公开申请告知书》（穗规划资源公开[2021]1217 号），参照《城市用地分类与规划建设用地标准》（GB 50137-2011）的分类标准，项目地块规划为商业设施用地（B1）、娱乐康体设施用地（B3）、公园绿地（G1）和道路用地（S1），具体见图 2.6-1。

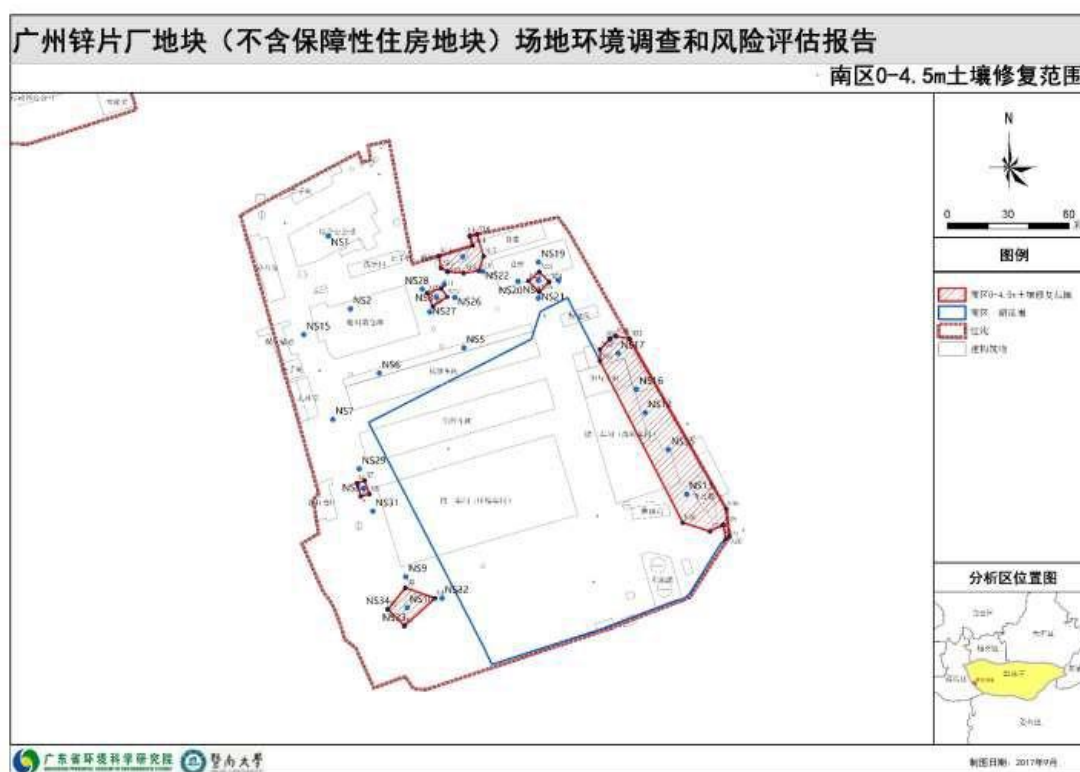
资料来源：《广州锌片厂地块（不含保障性住房地块）场地环境调查和风险评估报告》

根据《广州锌片厂地块（不含保障性住房地块）场地环境调查和风险评估报告》，广州锌片厂南厂区（不含保障性住房地块）土壤中半挥发性有机污染物（苯并(a)蒽、苯并(b)荧蒽、苯并(k)荧蒽、苯并(a)芘、茚、并(1,2,3-cd)芘、二苯并(a,h)蒽）、重金属（铜、镍、锌、铅、镉、砷、汞）存在不同程度污染，污染区域主要分布在南厂区北侧、西南和东侧。

锌片厂南厂区土壤中的污染物可能会随地表径流及地下水迁移进入项目地块，造成项目地块土壤地下水污染，潜在污染物为重金属（砷、镉、铜、锌、汞）、多环芳烃（苯并(a)蒽、蒽、苯并(b)荧蒽、苯并(a)芘、茚并(1,2,3-cd)芘和二苯并(a,h)蒽）和石油烃等污染物。
