# 广州市海珠区南边路 6 号地块 土壤污染状况详细调查报告

土地使用权人：广州纺联进出口有限公司

调查单位：广东贝源检测技术股份有限公司

编制时间：2021 年 10 月

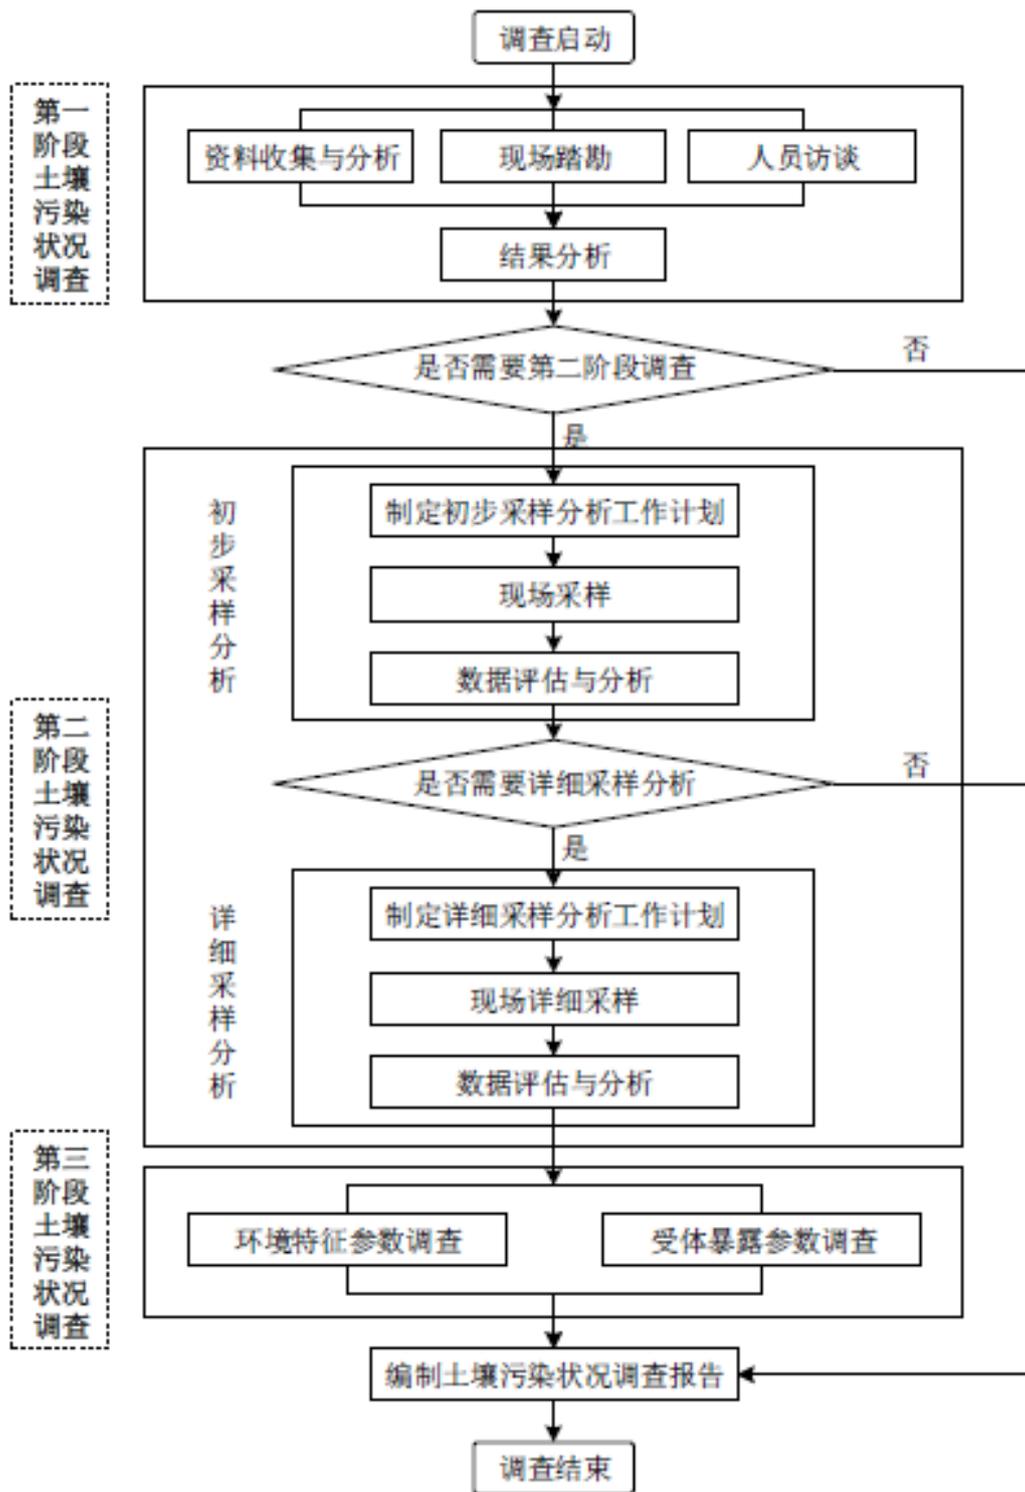
图 1.5-1 土壤污染状况调查技术路线

本次项目技术路线如图 1.5-1。

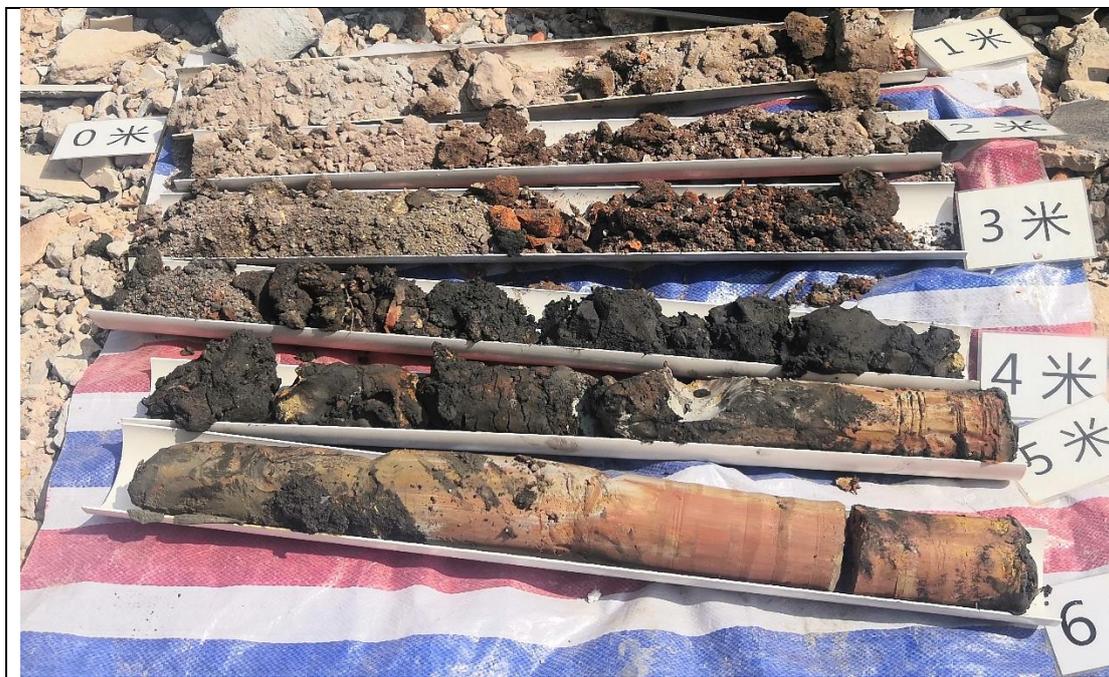
图 6.3-1 土壤超标点位 S2 钻孔岩芯照

项目地块自 1958 投产建厂开始使用煤作燃料，此后改用重油，煤、重油等燃料产生的燃烧尾气中含苯并(a)芘，可能随大气沉降污染土壤。此外，项目地块苯并(a)芘污染深度在 0.4-3.4m，根据钻孔岩芯 S2、2S3 两个点位污染土层均杂填土，填土中可能土壤中苯并(a)芘可能本身浓度较高。

综上，项目地块土壤中苯并(a)芘污染可能原因：项目地块历史生产中煤、重油等燃料产生的燃烧尾气中含苯并(a)芘，可能随大气沉降污染土壤；填土中可能土壤中苯并(a)芘可能本身浓度较高，导致项目地块污染。
